**MODULO DESCRIZIONE DELLE PROPOSTE DI AGGIORNAMENTO ALLA CARTOGRAFIA DEI PIANI DI BACINO**

**Comune: LIVIGNO**

*Carta del Dissesto PAI allegata alla componente geologica del Comune vigente in corrispondenza del tratto terminale del Rin da Domenin, derivante dallo STUDIO DI DETTAGLIO DELL'ELEMENTO DEL RIM "RIN DA DOMENIN" CODICI 03014037\_0206 E 03014037\_0040 dell'agosto 2019 basato sull'analisi morfologica del bacino a partire dalla CT10 in scala 1:10.000*

*Carta del Dissesto PAI in corrispondenza del tratto terminale del Rin da Domenin, derivante dallo STUDIO DI DETTAGLIO DEL RIN DE DOMENIN dell'ottobre 2022 basato sull'analisi morfologica di dettaglio del bacino; lo studio recepisce inoltre gli effetti delle opere di mitigazione dei rischi idraulici legati ad eventi di colata detritica previste nel progetto di REGIMAZIONE IDRAULICA DEL TRATTO TERMINALE DEL RIN DAL DOMENIN redatto dalla società areaquattro srl nel giugno 2021.*

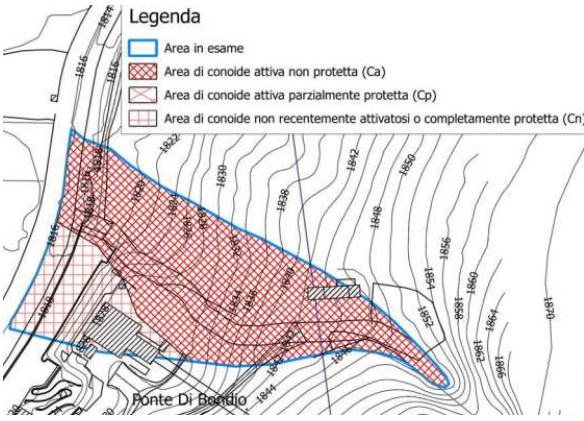
<p>Superficie in dissesto pre-modifica</p> <p>Ca: 10330 mq</p> <p>Cn: 3090 mq</p>	<p>Superficie in dissesto post-modifica</p> <p>Ca: 4500 mq</p> <p>Cn: 6155 mq</p>
<p>Immagine area in dissesto pre-modifica</p>	<p>Immagine area in dissesto post-modifica (situazione post operam)</p>

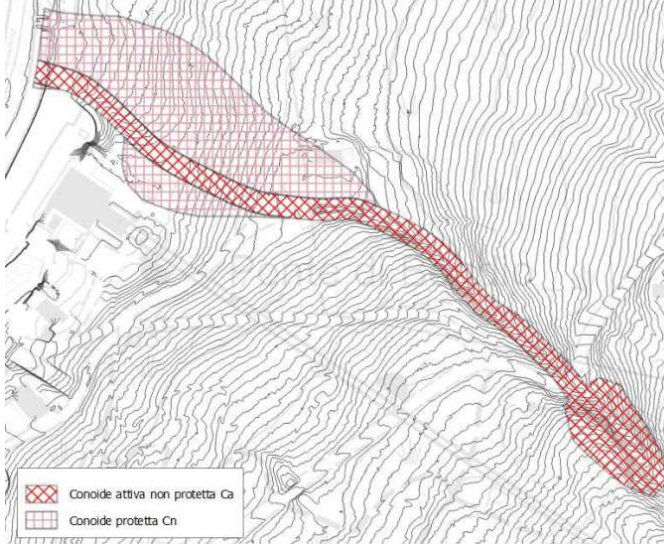
<p>Conoide attiva non protetta Ca</p> <p>Conoide protetta Cn</p>
